# Schloß und Kapellenturm zu Rheda

Beobachtungen bei den Restaurierungsarbeiten

von Franz Mühlen

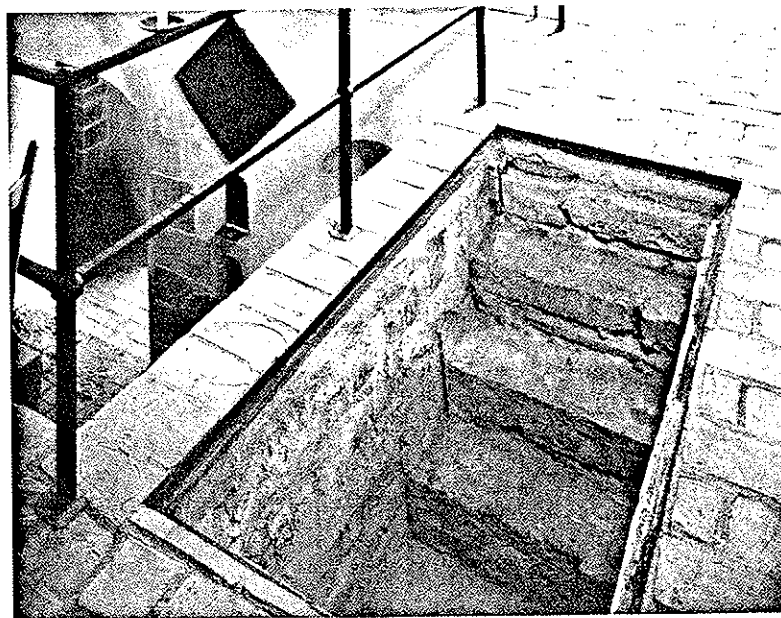
51 Der Fund einer zweiten Treppe im Ostjoch der Kapelle wirft weitere Fragen auf. Sie trat an der Ostseite des südlichen Bündelpfeilers an und blieb – nach Osten umwinkelnd – in ihrem oberen Teil in der Südwand ausgespart bis heute erhalten. Die Zumauerung der Treppe war vom Raum aus nicht zu erkennen und wurde erst bei der Erneuerung des Emporen-Fußbodens gefunden.

51 Rheda, Doppelkapelle, aufgedeckte Treppe in der Südwand des Altarraumes (nach Nordosten gesehen)

Um keinen Platz zu verlieren, wurde die Wand nach der Untersuchung der Treppe wieder beigemauert, der Stufenverlauf im Wandputz angedeutet und die Treppe mit Eichenbohlen abgedeckt. Ob diese Treppe im Chorjoch durch die – vielleicht zunächst nicht vorgesehene – doppelläufige Westtreppe entbehrlich geworden ist, mußte ungeklärt bleiben. Das Bündelpfeilerpaar bestimmt die Mitte des reichgegliederten Raumes. Der schmale Umgang um das Ostjoch ist auf der Nordseite bedingt durch die seitliche Ausweitung für zwei kleine, Sakristei genannte Gewölbejoche. Die Ausweitung des Raumes und die Verdickung der Mauer auf der Südseite finden ihre Erklärung durch die aufgedeckte Treppe. Das Westjoch ist durch den an beiden Seiten breiteren Umgang eingeengt. Ein Südportal korrespondierend zum Nordportal konnte nicht nachgewiesen werden. Doch ergibt sich die Frage, ob die Dreisäulengruppen, die das große östliche Rundfenster flankieren und in den Abmessungen genau mit den Säulengruppen am Altar übereinstimmen, ursprünglich für ein geplantes Südportal gefertigt worden sind<sup>13</sup>. Gegenüber dem Ostjoch ist das Westjoch um die Breite der doppelläufigen Treppe verkürzt. Bei der geschilderten symmetrischen Ausrichtung des Raumes in der Längsachse mag ursprünglich auch an gleiche Abmessungen im Ost- und Westjoch gedacht worden und der Gang auch im Westen vorgesehen sein. Ein schmaler Laufgang als Zugang zum Fallgatter hätte neben der Wendeltreppe und dem Abortschacht gerade noch Raum gefunden.

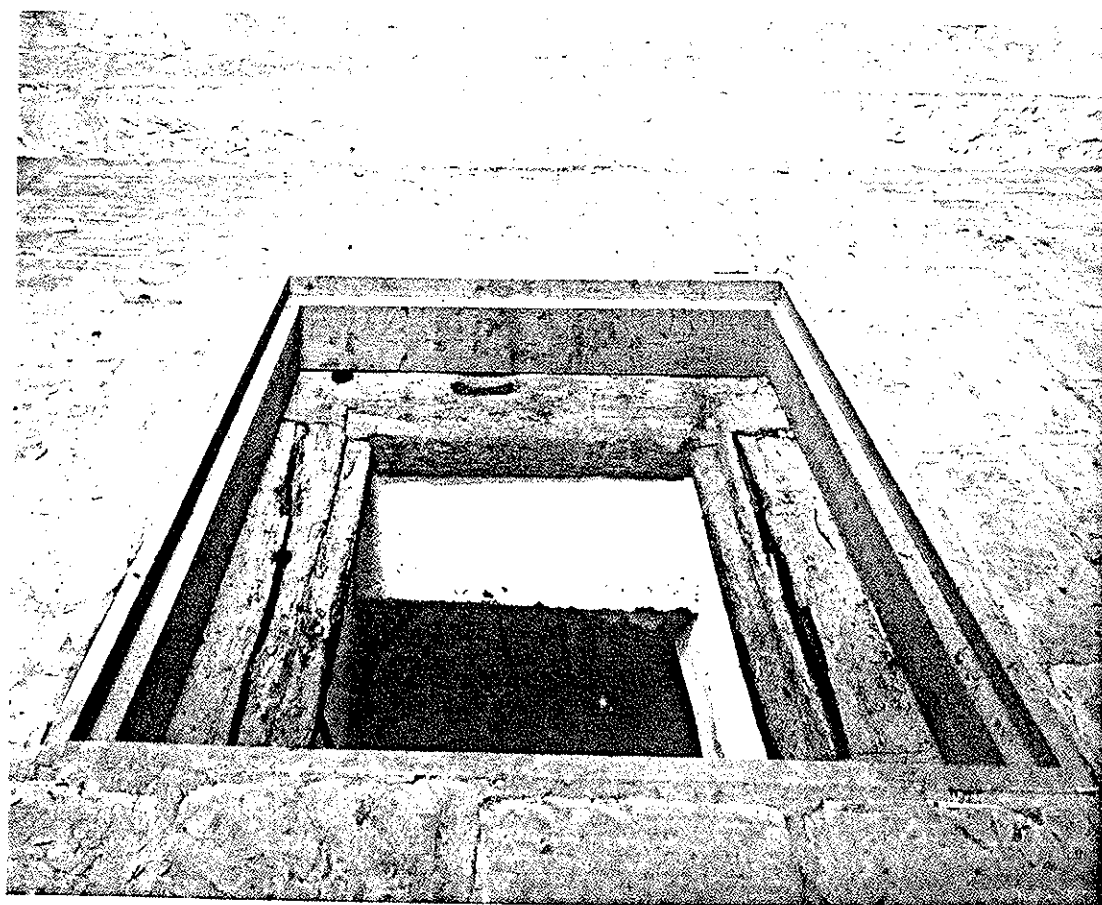
In der Achse des Westjoches wurde vor den Treppenstufen eine im Fußboden ausgesparte Öffnung sichtbar, die unterseitig im Scheitel der Längstonne immer offen gewesen war. Zapfenlöcher im eingelegten Holzrahmen lassen auf Pfosten für ein Geländer rings um die Öffnung schließen. Ob die Durchfahrt im Erdgeschoß des Torturmes durch diese Öffnung – wenn auch nur beim Gottesdienst – in den Kapellenraum einbezogen wurde, muß m. E. ungeklärt bleiben. Die geringe Größe der Öffnung – ähnlich wie in Burgsteinfurt – schließt die Annahme nicht aus, und die Raumaufweitung der Durchfahrt durch Quertonnen läßt

52 Rheda, Doppelkapelle, Öffnung im Fußboden. Die Rahmenhölzer zeigen Zapfenlöcher (für ein Geländer?) und den Falz für eine Abdeckung

Untersuchungen am Fußboden ergaben, daß er im Westjoch ursprünglich um eine Stute tiefer gelegen hat, und daß die Werkstein-Stufen zum Ostjoch zum originalen Bestand gehören. Das Backstein-Pflaster ist in genauer Anlehnung an originale Reste, die vor der Treppe noch erhalten waren, wiederhergestellt und in den übrigen Raum übernommen. Auf der Empore löst es einen zeitlich nicht näher zu bestimmenden Kalkestrich ab. Durch die Absenkung des Fußbodens im Westjoch wurde am Nordportal die ursprüngliche Stufe wieder freigelegt. In der gegenüberliegenden südlichen Öffnung fand man unter dem Fußboden Reste zweier hölzerner Balken in Ost-Westrichtung in das Mauerwerk eingebettet. Diese Balkenreste einer ehemaligen Verankerung wurden aus Zweckmäßigkeitsgründen entfernt, auf die Beibehaltung einer Stufe verzichtete man. Der Ausgleich gegenüber der Stufe an der Nordseite konnte durch Beiziehen des Fußbodens im Umgang erreicht werden.

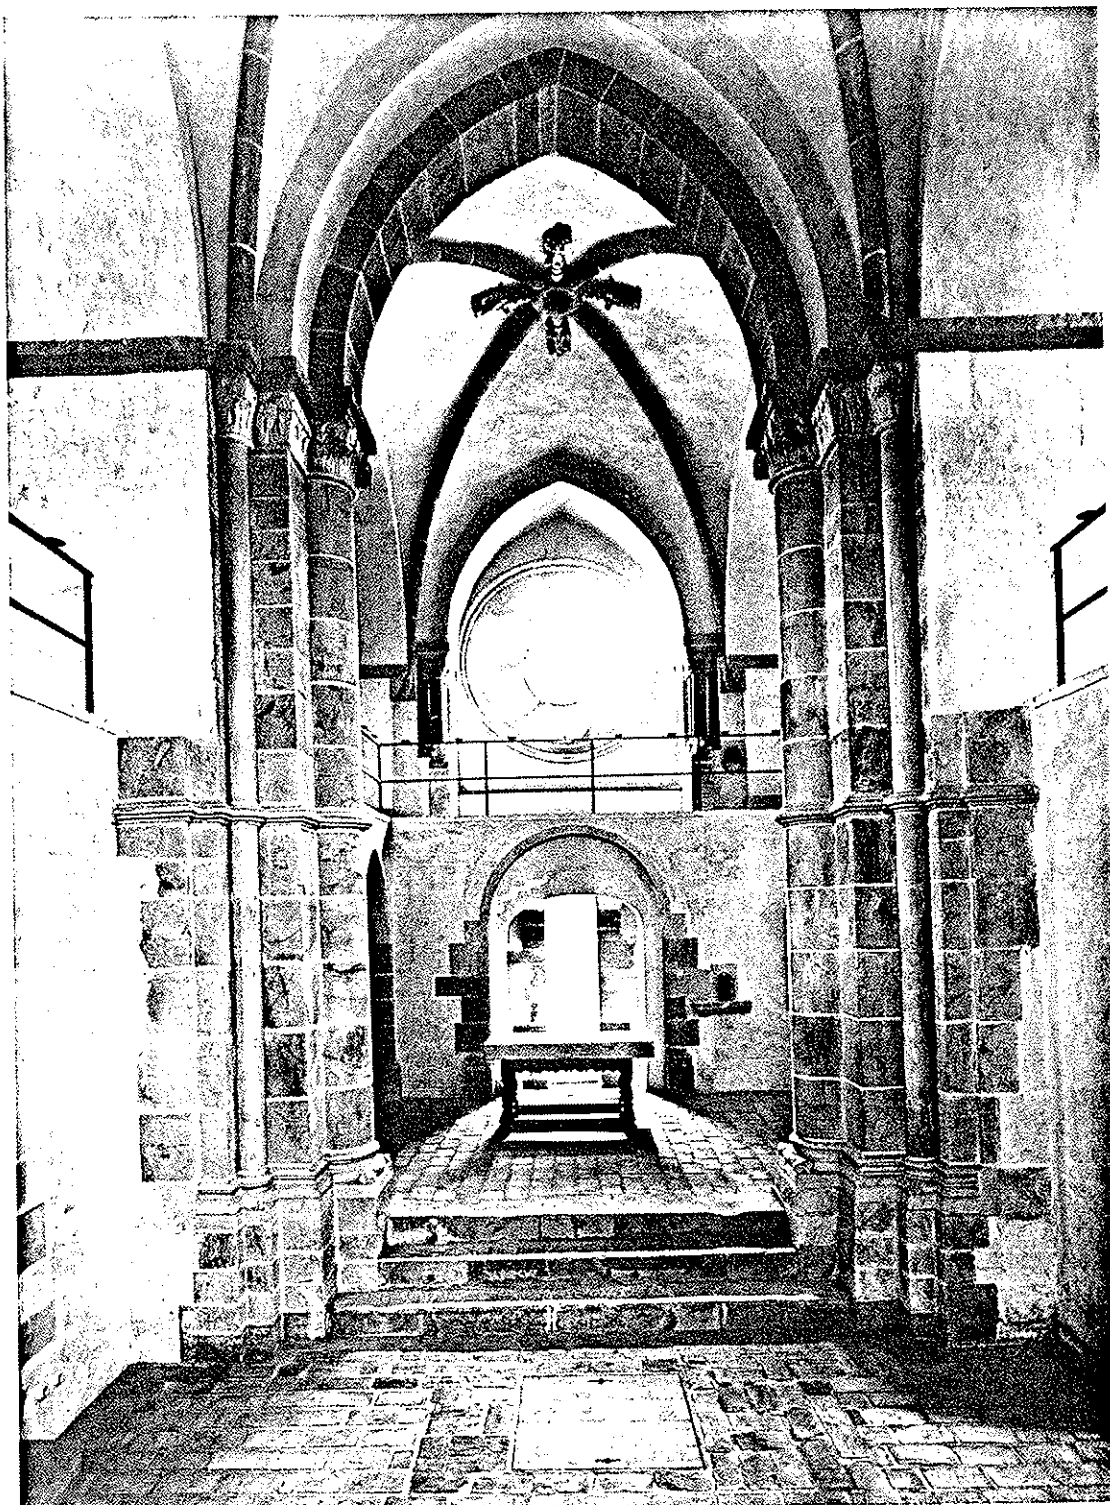
53 Ein bevorzugter Platz für den Burgherrn ist nur seitlich im Ostjoch über der sog. Sakristei vorhanden. Doch fehlt ihm die architektonische Betonung, die bei der Lage in der Raumachse gegenüber dem Altar zweifellos gegeben wäre. So zeigt die Kapelle im Torturm zu Rheda im Sinne Oskar Schürers »einen durch Emporen zur Zweigeschossigkeit bereicherten Einraum«<sup>14</sup>.  
46, 47 Diese Emporen sind nicht beliebig in den Raum eingestellt sondern das Ergebnis der vom Laufgang her bedingten Einschnürung des unteren Kapellengeschoßes und damit sekundär. Das Pfeilerpaar und die Gliederung der Westwand verzichten dagegen auf eine Horizontalteilung. Das am Pfeilerpaar in halber Höhe umlaufende Gesims erklärt sich aus dem Formenschatz der Bauhütte. Es steht in keiner Beziehung zur Empore und kann somit nicht als Beleg für eine Horizontalteilung des Raumes gedeutet werden.

53 Rheda, Doppelkapelle nach Osten, nach der Restaurierung. Vor den Stufen zum Altarraum die beim Absenken des Fußbodens aufgedeckte Öffnung mit neuer Abdeckung
