AACHENER BEITRÄGE FÜR BAUGESCHICHTE
UND HEIMATKUNST · BAND 3

DAS ALTE AACHEN
seine Zerstörung und sein Wiederaufbau

VON ALBERT HUYSKENS

AACHEN 1953

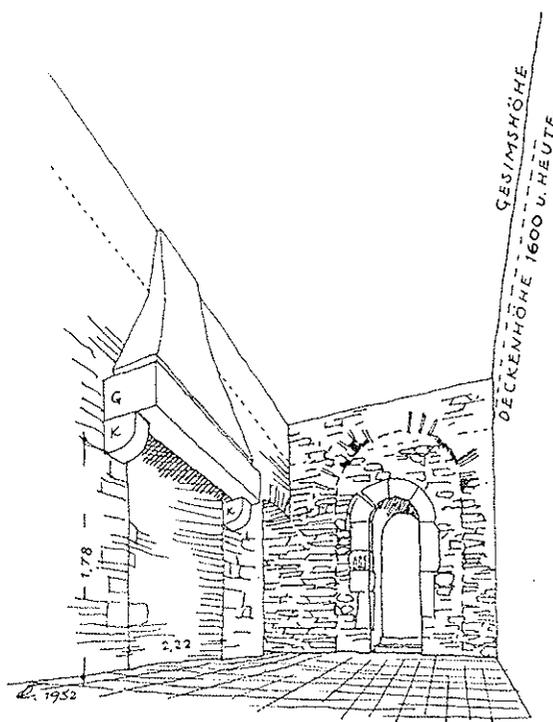
Abb. 9. Kamin im „Atriumzimmer“ in der Nordostecke des Domhofes, 1. Stock, ca. 1250. Rekonstruktionsversuch nach gefundenen Spuren, s. Abb. 8. Der in der Wand sitzende Teil der Konsolsteine K noch vorhanden; die Dicke des Kamingesimses G durch Ausbruch (links) und Störung (rechts) an der Einbindestelle erkennbar. Rückwand des Zimmers mit zugemauertem großen Torbogen ca. 810; die schmale rundbogige Türöffnung in der Rückwand ca. 1600. Kaminwand im Kern auch 810.

Um 1250 erhielt die Wand an jeder Seite 2 offene Kamine. Um diese Kamine an dem in der Mitte des Raumtraktes anzunehmenden Dachfirst herauszubringen, mußte der karolingische Durchgang in der Mitte dieser Wand wegfallen. An seiner Stelle brach man östlich davon eine neue Tür. Der Kamin an der Südseite ist besonders sorgfältig angelegt (Abb. 8 u. 9).

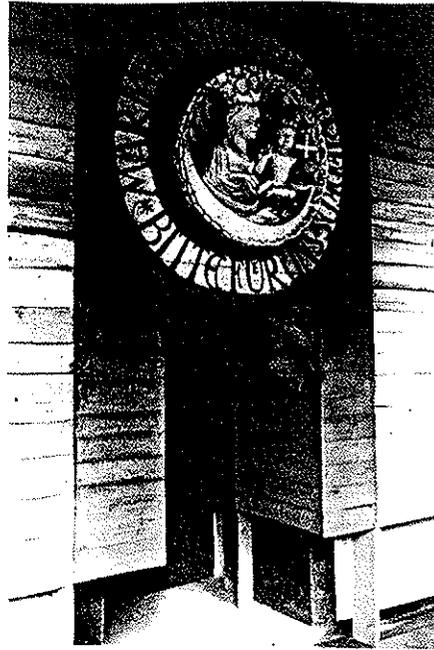
Abb. 1. Dom, Splitterschutzwand vor der Armseelenkapelle 1939—1945

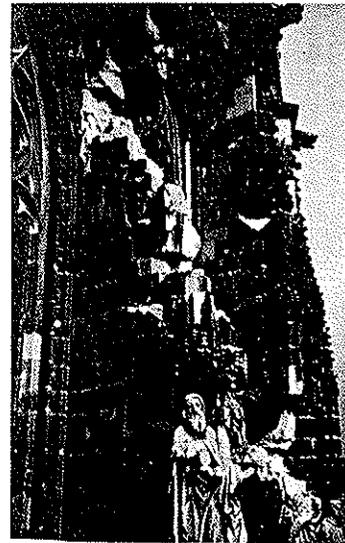
Abb. 3. Dom, Beschußschäden an den Strebepfeilern

Die Flachdächer des Nord- und des Ostflügels wurden mit den Resten des Notdaches im März 1945 abgedeckt; der Großteil dieser mit schlechter Pappe gedeckten Dächer konnte später, nach Bereitstellung durch die Besatzung, mit Zinkblech abgedeckt werden. Bei der Belagerung lag der Dom zeitweilig unter Beschuß. Die großen Schäden an den oberen Partien der Strebebfeiler 4a, 5a (Abb. 3) und 6a und viele Splitterlöcher in den Gewölben der Chorthalle, in den

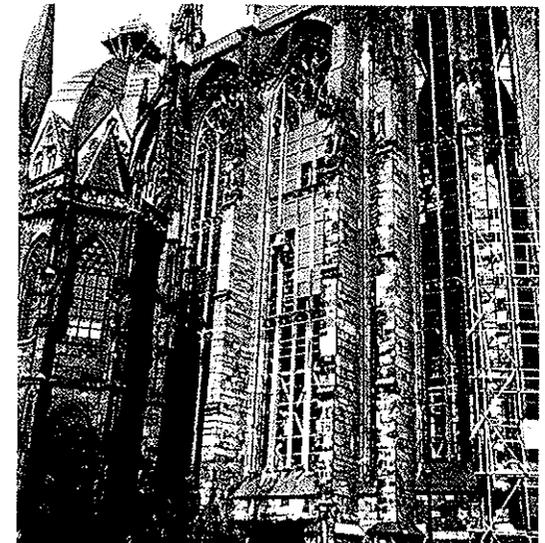
Abb. 4. Dom, Südseite der Chorhalle. Instandsetzung 1951

und vom Verfasser: Wiederaufbau des Domes und geschichtliche Funde.) Gleichzeitig wurden mannigfache Schäden am Steinwerk der Chorhalle ausgebessert, so an den Strebepeilern der Südostpartie, die zuletzt durch starken Frost gelitten hatten (Abb. 4).

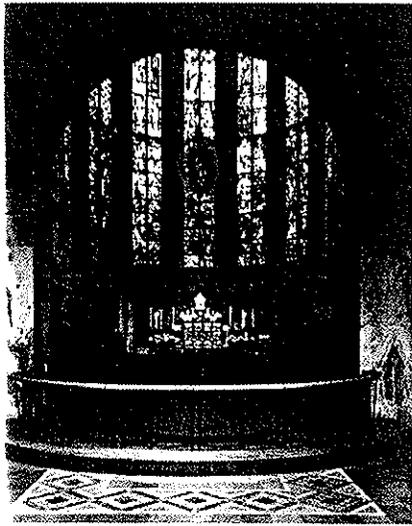
Abb. 5. Dom, Chorballe vom Sechzehneck aus

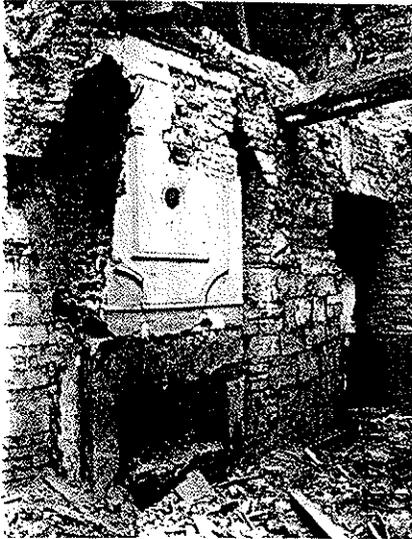
Abb. 8. Dom, Atrium, 1. Stock, Kaminnische 1950

alte Kamin ergab etwa eine Schranknische, nachdem das Rauchabzugsrohr zugesetzt wurde. Im Atriumzimmer wurde die nach oben zurückweichende Mulde des Kamins durch eine Leichtwand bündig zugesetzt, die ein einfaches Putzprofil erhielt. Durch den Krieg beschädigt, konnte sie nicht erhalten werden. An Stelle der neuen Eisenbetondecke hatte der Raum eine Winkelbodendecke.

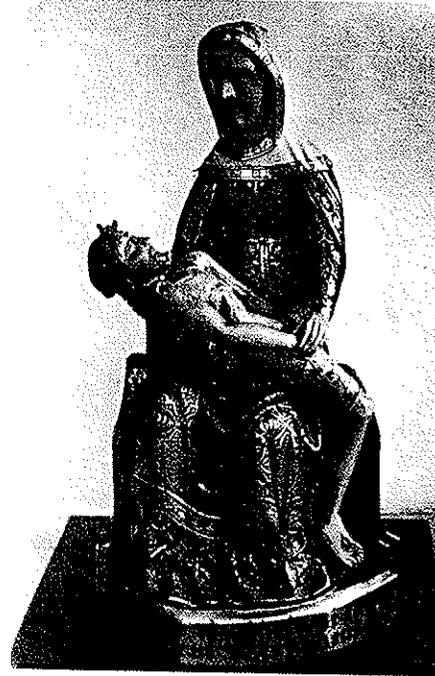
Abb. 11

Abb. 11. Pfarrkirche St. Elisabeth. Vesperbild um 1500

Der große Sakristeischrank, an dem Teile verwendet sind, die bei der Abtrennung von der Mutterpfarre St. Peter herüberkamen, ist erhalten mit der auf Öl gemalten Kreuzigung, bezeichnet 1661. Erhalten ist auch das kleine Vesperbild um 1500 (Abb. 11), das auch von St. Peter herüberkam und gelegentlich von der etwas aufdringlichen Fassung des 19. Jahrh. befreit werden mußte. Die vermutlich darunter befindlichen Spuren der Originalfassung würden den Anhalt für die Restaurierung geben. Die Einrichtung der Kirche ist weitgehend wiederhergestellt. Das Chor ist um drei Stufen erhöht worden, erhielt neue Solnhofener Platten, der Hauptaltar wurde vereinfacht, der Kreuzaltar und die Pieta in der Nische unter dem Turm, Werke des Bildhauers Lambert Piedboeuf, sind erhalten. Der linke Seitenaltar, um 1927 vom Bildhauer Lauscher geschnitzt, ist instandgesetzt, aber noch nicht wieder aufgestellt. 1952 begann die Instandsetzung der Turmspitze. Das Eisengerüst des Helmes von starkem Rost befreit; die einzelnen Eisen, die durch den Beschuß zersplittert, verdrillt und verbogen waren, in mühsamer Einzelarbeit repariert; Holzschalung und Dachpappe aufgebracht, so daß im Sommer 1953 die Schieferung bevorsteht. — Seit kurzem spielt eine Notorgel mit 8 Registern.

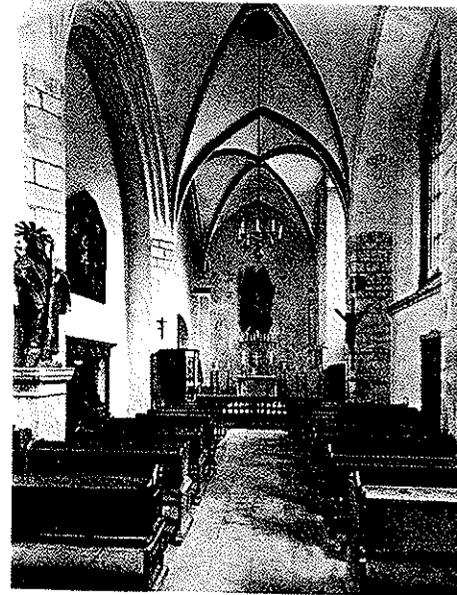
Abb. 13

Abb. 13. Pfarrkirche St. Foillan. Das als Notkirche hergerichtete südliche Seitenschiff, 1952

Das südliche Seitenschiff wurde 1948 wieder für den Gebrauch als Notpfarrkirche instandgesetzt. Der unter der Leitung von Regierungsbaurat Karl Schlüter entstandene Raum, von schöner Musikalität, wurde vom Verfasser an anderer Stelle gewürdigt⁴⁾ (Abb. 13). 1950 konnte die Beschieferung des Turmhelmes instandgesetzt werden. Nach Ausräumung des bis zu 5 m hoch in der Ruine des Schiffes liegenden Schuttes mit öffentlichen Mitteln wurde die ganze Totenkelleranlage 1951 für die Besichtigung nach Einziehen neuer flacher Kappengewölbe aus Schwemmsteinen freigegeben.

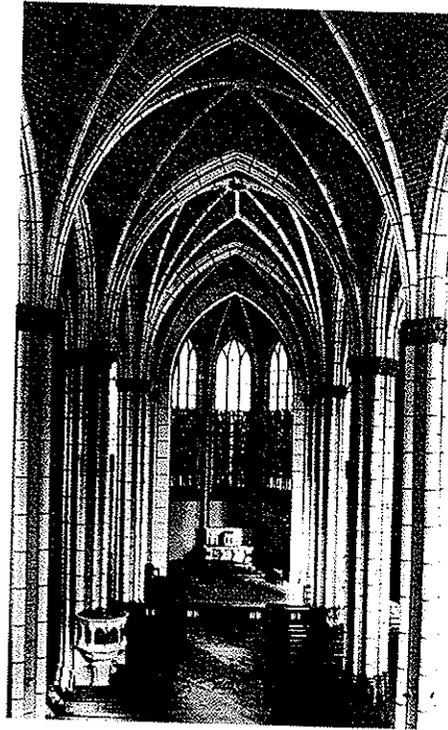
Abb. 16

Abb. 16. Pfarrkirche St. Josef. Inneres nach der Instandsetzung 1951

Etwa Zweidrittel der Gewölbe wurde in Schwemmsteinkappen zwischen neuen Rippen aus Betonwerkstein erneuert. Die Fenstermaßwerke wurden in Tuffstein ergänzt, dabei die drei östlichen Chorfenster wesentlich vereinfacht. Diese Fenster erhielten auch die endgültige Ornamentverglasung, während die übrigen Fenster auf die einfachste Weise notverglast wurden. Der früher dunkel und hoch wirkende Raum erhält durch den neuen Anstrich eine weite, hallenmäßige Wirkung (Gewölbe rot, Säulen und Wände weiß). (Abb. 16.)

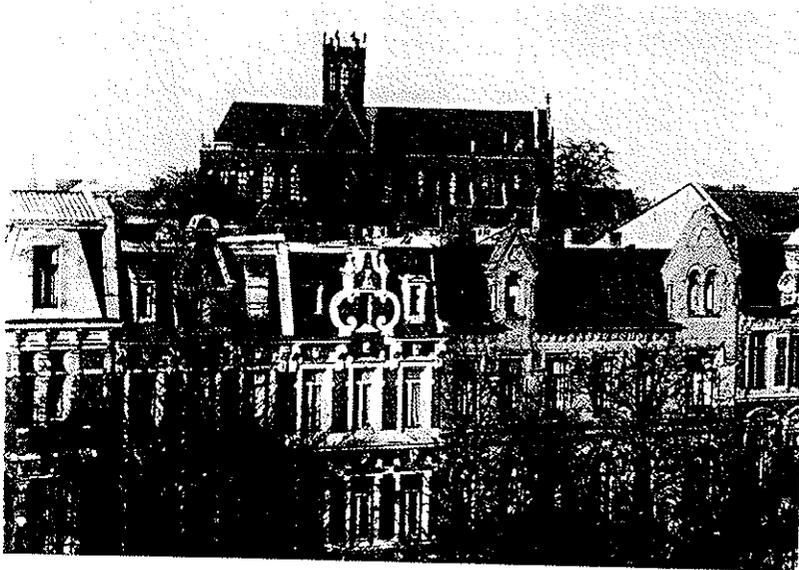
Abb. 17

Abb. 17. Pfarrkirche St. Marien 1952 vor der Instandsetzung

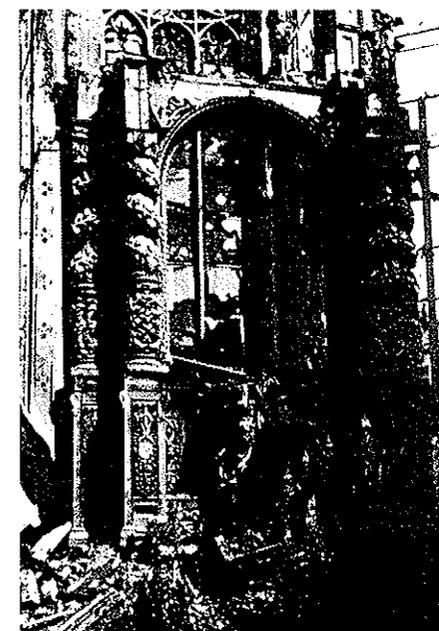
Abb. 19 (rechts): Pfarrkirche St. Nikolaus, Hauptaltar

Im Antonius- und im Klarasaal wurden die westlichen Gewölbehälften zerstört. Am 13. 10. 1944 wurden das ganze Gestühl zerstört und der prunkvolle Hauptaltar von 1630 schwer beschädigt. Er verlor seine beiden Obergeschosse (Abb. 19). Bei der Herriichtung der Kirche wurde der untere Teil des Altares nicht verwendet. Seine 3 großen Ölgemälde sind gerettet. Die beiden Altäre der Seitenschiffe aus gleicher Zeit sind schwer erschüttert, doch können sie hergerichtet werden.

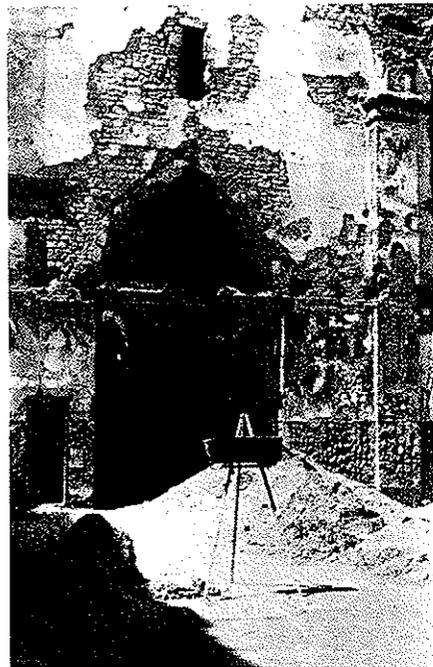
Abb. 24. Pfarrkirche St. Peter. Ostseite des Turmes 1948

Die Südostecke des Querhauses wurde wieder aufgebaut, das beschädigte Fenstergewände in Blaustein ergänzt. Das Ostfenster des Chores wurde ein wenig niedriger angeordnet und später nach dem Entwurf von Thea Schneiders verglast. Der seiner Säulen beraubte Raum von großer Spannweite wurde durch ein Stahldach mit Ziegeln auf Stahldachlatten überdeckt. Das Dach ist allseitig abgewalmt und schließt am Fuße mit einem starken Holzgesims und scharf geknickten Aufschieblingen. Der Turmhelm hat einen Walm gleicher Neigung mit Nordsüdfirst entsprechend seinem rechteckigen Grundriß.

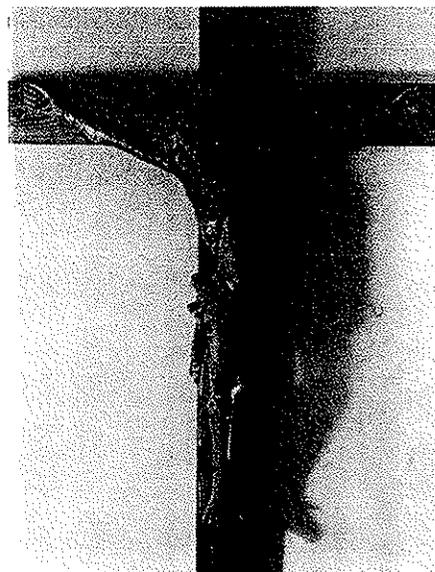
Abb. 25. Alexianerkloster. Kruzifixus, 15. Jh.

keine Reproduktion des entwendeten Bildes bestand. Die Arbeit fügt sich gut, wenn auch erkennbar, in die Gruppe ein, die, aus dem 17. Jahrhundert stammend, noch nicht das spätere Pathos hat. Der Holzkruzifixus aus dem 15. Jahrhundert (Abb. 25) im Refektorium wurde von einem Klosterbruder nach dem Kriege von seinen vier Bemalungen, dabei leider auch von der ursprünglichen, befreit und sichtbar auf Holz herausgearbeitet. Die Bänke aus der alten Kapelle kamen auf dem Umwege über das Karmeliterinnenkloster in die Notpfarrkirche St. Foillan (s. dort).

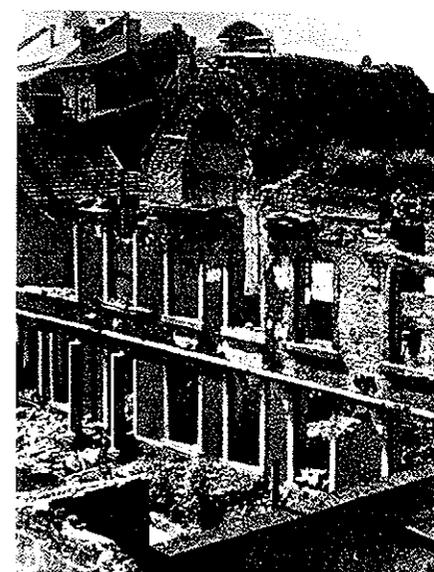
Abb. 26. Deutsch-Ordenskommende 1947.
Ostflügel und Kapelle

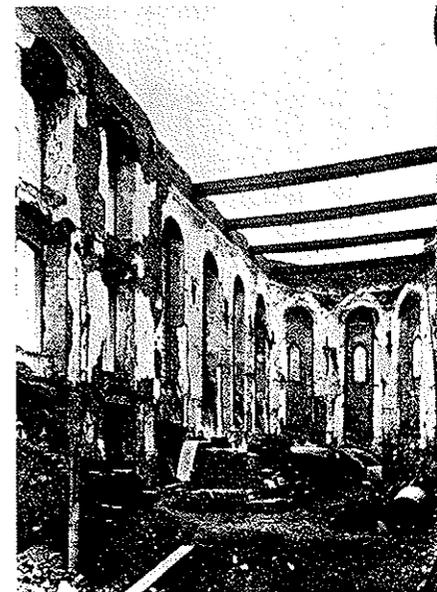
Abb. 28. Kind-Jesu, Inneres der Kapelle von
Westen, 1952

Die Kapelle vom Ende des 17. Jh. war schon durch den Umbau 1891 bis auf den Mauerkern seiner alten Erscheinung beraubt, der freilich nach der Zerstörung am 14. Juli 1943, die alle neue Einbauten wegfegte, wieder zu sehen ist (Abb. 28). Erhalten ist in leicht beschädigtem Zustand der Schlußstein eines Portalbogens (Abb. 29). Zur Zeit dient ein ehemaliges Sprechzimmer als Notkapelle.
